ВТОРОЙ
БУДДИЙСКИЙ
ХРАМ

АК-БЕШИМСКОГО
ГОРОДИЩА

ВТОРОЙ БУДДИЙСКИЙ ХРАМ
АК-БЕШИМСКОГО ГОРОДИЩА

ИЗДАТЕЛЬСТВО АН КИРГИЗСКОЙ ССР
Фрунзе 1961

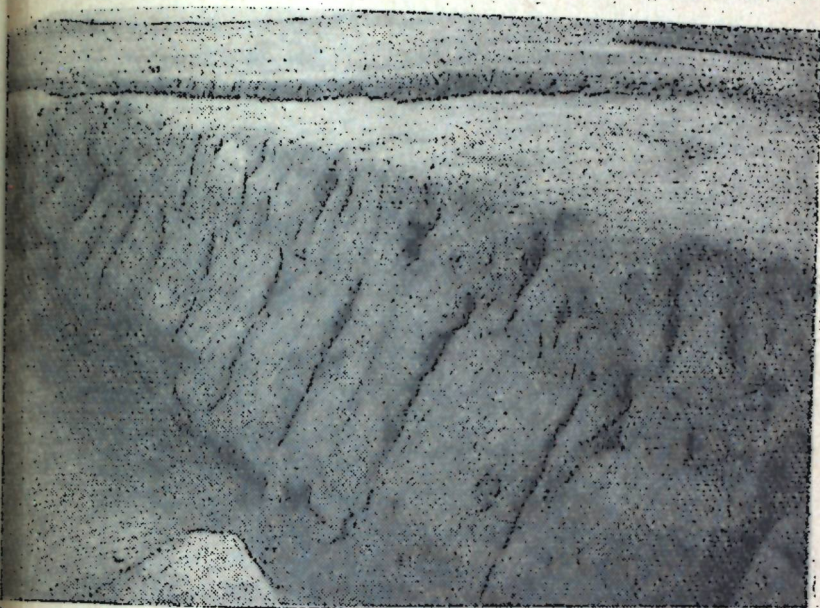
Рис. 27. Внешняя стена храма (северо-западный угол).

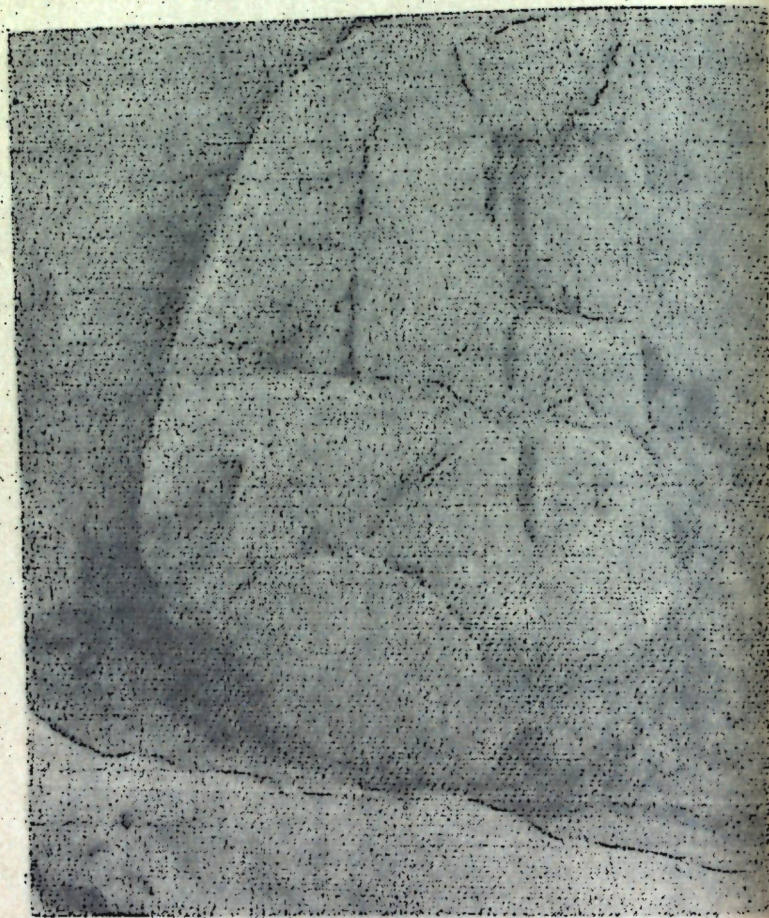
Рис. 30. Сферический постамент для скульптуры.

В каждой из трех упомянутых ниш находились трехступенчатые постаменты (их высота 27—29 см), сложенные из трех рядов кирпича, а по сторонам этих постаментов—сферические постаменты с изображением лепестков лотоса на поверхностях. Таким образом, мы имеем три ступенчатых прямоугольных постаментов и шесть сферических. Вдоль стен, кроме того, располагались кирпичные лавки (высота 30 см) без ступенек. На постаментах, а также, по-видимому, и на лавках располагались скульптурные фигуры и композиции, обломки которых найдены на полу (рис. 26, 31, 33).
